RÉHABILITATION SISMIQUE DES PILIERS DE PONTS RECTANGULAIRES À  
L'AIDE DE CHEMISES EN PRFC

DÉPARTEMENT DES GÉNIES CIVIL, GÉOLOGIQUE ET DES MINES  
ÉCOLE POLYTECHNIQUE DE MONTRÉAL

MÉMOIRE PRÉSENTÉ EN VUE DE L'OBTENTION  
DU DIPLÔME DE MAÎTRISE ÈS SCIENCES APPLIQUÉES

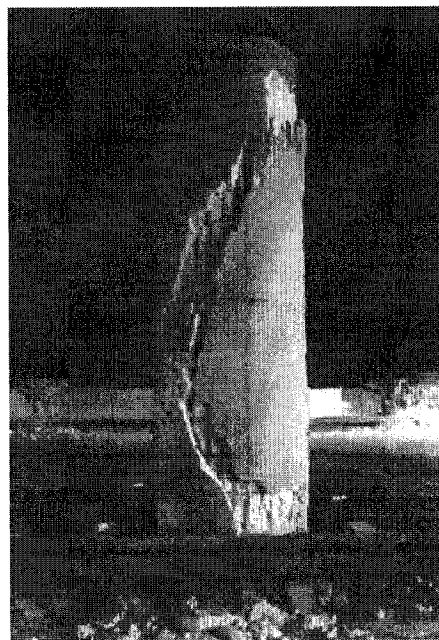
a) Séisme de Whittier

b) Séisme de Northridge

Figure 2.1 – Ruptures en cisaillement de piliers de pont de Los Angeles (Priestley et al., 1996)

Une rupture due au cisaillement s'initie par la formation de fissures inclinées sur le béton de surface une fois la résistance en traction de ce béton dépassée. Ces fissures s'agrandissent ensuite et le béton de recouvrement commence à éclater. C'est alors que la résistance maximale des étriers est atteinte avant le flambement des barres longitudinales. Les étriers présentant des détails adéquats restent efficaces et plastifient. Cependant, dans beaucoup de structures existantes, les étriers sont mal ancrés et perdent leur efficacité après l'éclatement de leur recouvrement. La dernière étape d'une rupture en cisaillement consiste à l'endommagement du béton du cœur du pilier (Seible et al., 1997). Ce type de rupture est fragile, ce qui signifie que la dégradation de la résistance de la section est très rapide après l'atteinte de la charge ultime. Or, en considérant la philosophie de conception sismique actuelle, tel que montré subséquemment à la section 2.3.3, ce type de rupture doit à tout prix être évité car il ne permet pas d'obtenir une rupture ductile. Le principal facteur qui améliore la résistance en cisaillement d'une section est la quantité et l'espacement des étriers de celle-ci. Afin de remédier au fait que certains piliers de pont ne contiennent pas suffisamment d'étriers et que leur résistance en cisaillement est inférieure à leur résistance en flexion, il est souhaitable d'appliquer un renforcement externe sur ces derniers. Il est notamment possible d'appliquer un confinement supplémentaire et ainsi améliorer la résistance en cisaillement de ces piliers à l'aide de renforcements externes par matériaux composites pour lesquels les fibres sont orientées dans la même direction que les étriers (Seible et al., 1997).

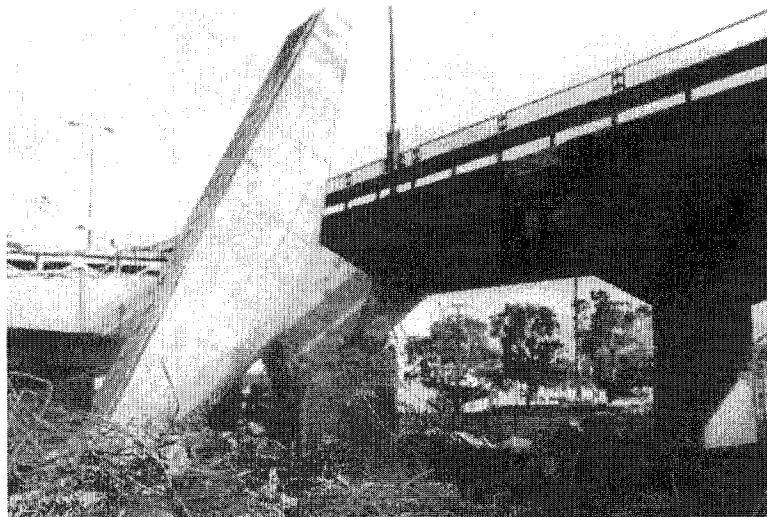
Figure 2.3 – Rupture en cisaillement-flexion (Priestley et al., 1996)

Des ruptures dues à la combinaison des efforts de cisaillement et de flexion ont également été observées dans le passé. C'est notamment le cas de plusieurs piliers de pont de Kobe. Ce type de rupture, se produisant à la mi-hauteur des sections, est causé par la terminaison prématurée des barres longitudinales. Les longueurs des barres sont déterminées en négligeant les effets des fissures diagonales de cisaillement, soit en considérant uniquement l'enveloppe des moments. C'est pourquoi, l'endommagement se produit à l'endroit d'interruption des barres longitudinales (Priestley et al., 1996). La figure 2.3 montre ce phénomène qui s'est produit lors du séisme de Kobe, au Japon.

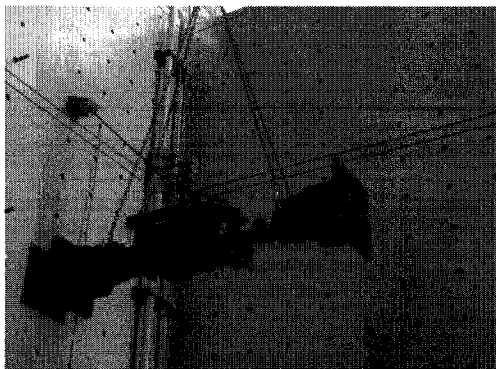
Figure 3.3 – Exemple d'installation d'un vérin et de sa cale d'acier

amincissement du spécimen à l'endroit de l'application des charges. Pour cette solution, il faut cependant porter une attention particulière au dimensionnement de la zone d'application des charges afin d'y éviter une rupture locale. De plus, l'utilisation de cette technique implique la construction de coffrages spéciaux. La figure 3.3 montre un exemple de l'installation d'un vérin après le mur de réaction. Dans ce cas, la longueur entre le mur de réaction et la face du pilier est de 3700 mm. Les vérins utilisés ont une capacité de 1000 kN (modèle 2). Or, puisque leur longueur moyenne est de 3277 mm (3379 mm en considérant les deux plaques de transfert), il faut utiliser une cale d'une longueur de 321 mm afin de disposer de la plus grande course possible. La figure 3.3 nous permet également de remarquer que deux barres Diwidag, installées selon un axe vertical, sont utilisées pour fixer le vérin au mur de réaction. Une tension initiale est appliquée à chacune de ces barres afin d'éviter que le vérin ne décolle du mur de réaction lors de l'essai. La force totale appliquée à ces barres doit être plus grande que la force maximale que le vérin va imposer au spécimen lors du chargement. Cette force est de 300 kN dans chacune des barres, soit 600 kN par vérin. Cette valeur est supérieure à la charge maximale de 200 kN que chaque vérin impose à l'ultime. La cale doit être dimensionnée pour résister à ces forces de compression. De plus, la traction appliquée aux barres servant à fixer le vérin au pilier est la même que celle utilisée pour attacher les vérins au mur de réaction. Il faut également noter qu'un dispositif est requis afin de soutenir le corps du vérin lors de son installation. Les chaînes de ce dispositif sont relâchées avant le début de l'essai afin de ne pas restreindre le déplacement du vérin.

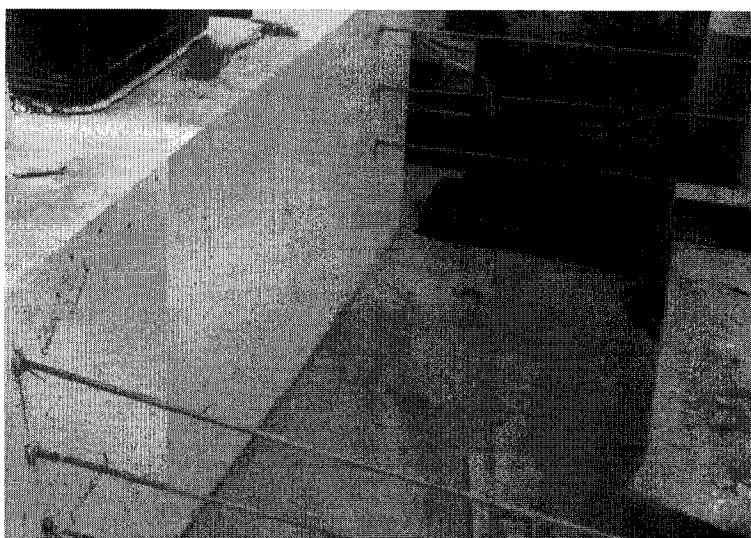
Figure 4.58 – Photo des tiges des tests d'ancrage de la deuxième série d'essais
